FORSLAG TIL VEDLIGEHOELDELSBUDGET

Dato: 11. maj 2017
Ejendomsnr.: 601

Ejendom: Vennemindevej 18 - 26 & Tåsingegade 41 Samlet areal
Beliggenhed: 2100 København Ø 5593 m²

Besigtigelse foretaget: 02. maj 2017

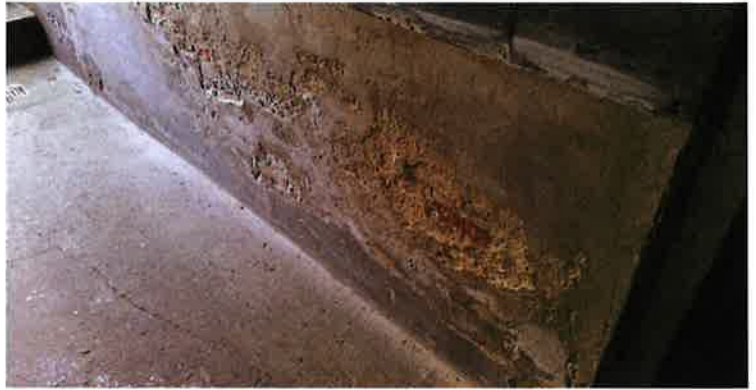
Nr.	Aktivitets beskrivelse	Ar	Tek.p.
12	Fundamenter		
12.01	Kældervægge afsat til pudсреparationer		4
	Afsat til mindre løbende reparationer herunder reparationer i kældergennemgangen.		
21	Ydervægge

Mindre skader på vægge i kælder-gennemgang, bl.a. grundet påkørsel med containere.

Der er forekommer ligeledes puds-afskallinger på indvendig side af fundamenter i kælder i øvrigt. Der afsættes et beløb i budgettet til løbende reparationer.

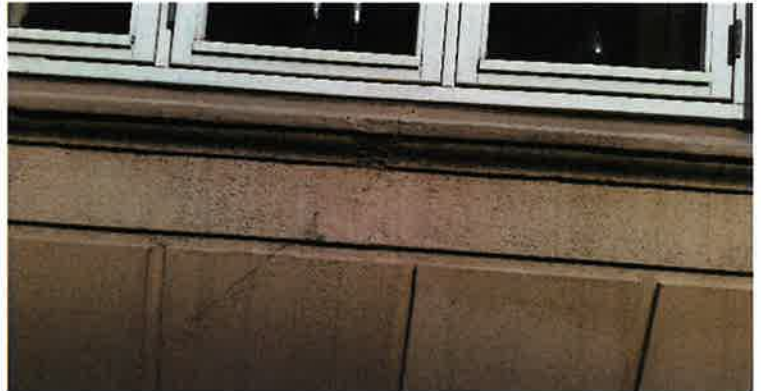
21 Ydervægge

Revne i sålbænk i stueplan skal udbedres for at undgå fugtskader på underliggende facade.

21.01	Rep. På murværk / sålbænke (vinduer)		3
	Afsat til reparationer i forbindelse med maling af vinduer (stillads)		
21.02	Pletmaling og rep. på pudset facade		4
	Afsat til reparationer i forbindelse med maling af vinduer (stillads)		
26	Altaner		3

Der er afsat et beløb i budget til afhjælpning i forbindelse med istandsættelse af vinduer.

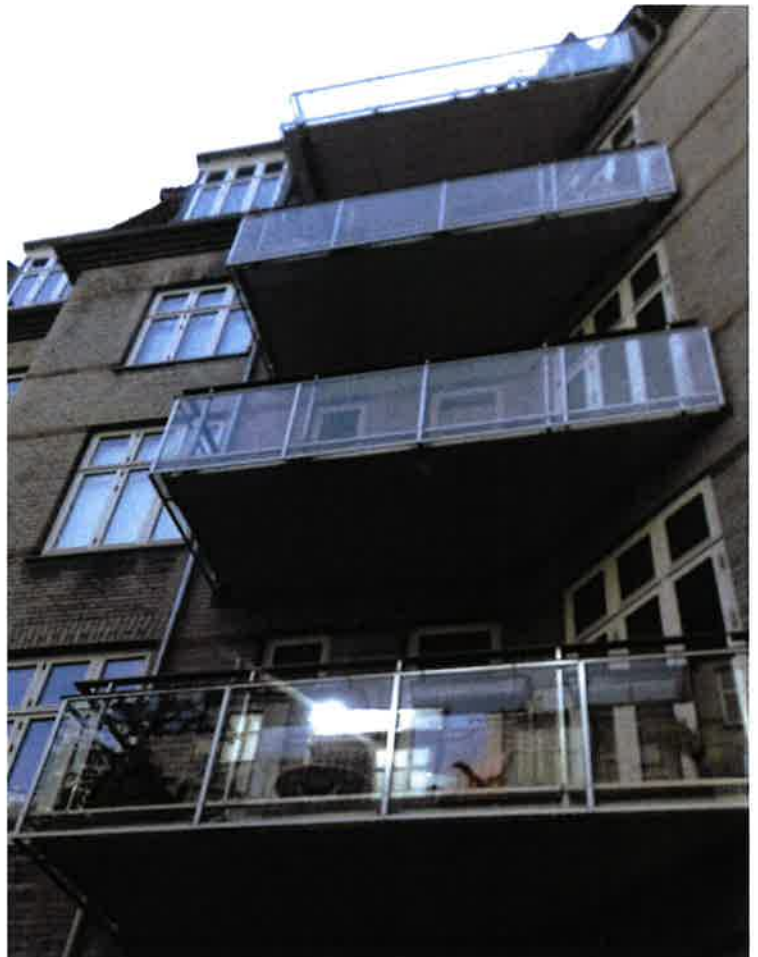
26 Altaner

Det er snart 5 år siden der blev monteret nye lette altaner mod gården.

Alternativt vil garantien bortfalde.

26.01	5-års gennemgang altaner		2
	Garantigennemgang af evt. fejl og mangler altaner mod gård.		
27	Tage		
27.01	Eftersyn tag, kviste, rens tagrender m.m.		3
	Kontrol af tag og rening af tagrender

Der bør gennemføres et 5 års syn med entreprenøren (Altan dk) for at kunne gøre krav på udbedring af evt. fejl eller mangler.

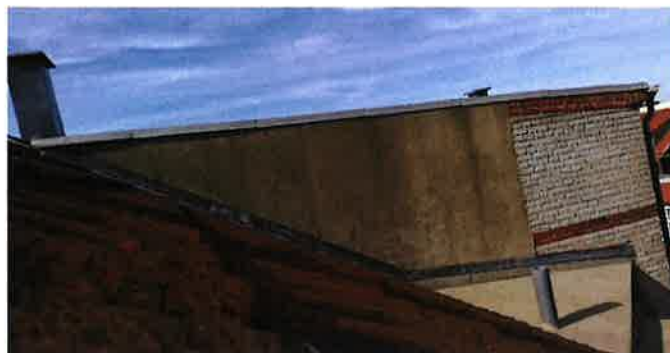
27 Tage

Tegltaget er tæt og understrøget, men der kunne måles varierende fugt i øvre del af enkelte bagtrappeskakte - Dette kan være slagregn eller mindre utæthedere ved inddækning. Det er aftalt at bestyrelsen kontakter CEJ for en fugtmåling til efteråret.

Der blev ved besigtigelsen målt fugt i den øvre del af bagtrappetårnene. Indvendigt på ydervæg mellem den pudsede del og den murede del. Det anbefales at foretage en kontrolmåling i efteråret.

27.04	Kontrol fugtmåling tag bagtrapper		1
	Aftalt måling af trappetarne øverst i bagtrapper, grundet lidt fugt målt ved besigtigelse d. 2. maj. 2017		
31	Vinduer & døre ydervægge

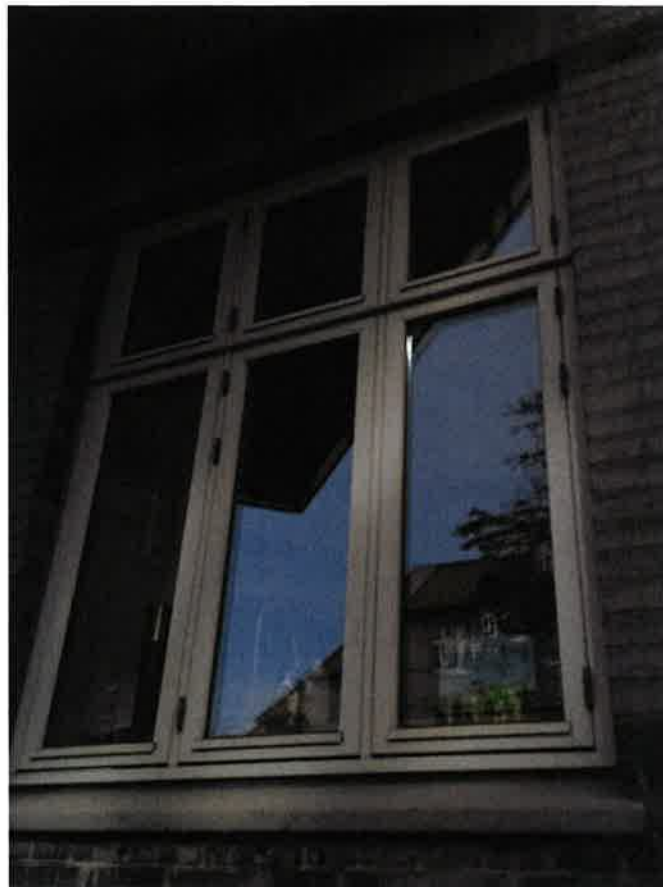
31 Vinduer & døre ydervægge

Ejendommens klimaskærm er i god stand. Vinduerne er malet for ca. 9 år siden og fremstår rimeligt intakte i overfladen. Det anbefales dog at budgettere med maler istandsættelse og snedker gennemgang af vinduerne, indenfor de næste 3 år. Vinduer mod syd og vest er som regel mest udsat.

Vinduerne er generelt i rimelig pæn stand, men der begyndende afsmitning og afskallinger. Vinduerne bør snedkergennemgås og males i perioden 2019 - 2021. Kældervinduerne bør dog males indenfor det næste år.

31.01	Maling kældervinduer gade		3
	Udførelse af overfladebehandling og evt. snekkerreparationer af kældervinduer mod gade		
31.02	Maling kældervinduer gård		3
	Udførelse af overfladebehandling og evt. snekkerreparationer af kældervinduer mod gård

31.03	Maling af vinduer, gade (2008)		2
	Udførelse af overfladebehandling og snekergennemgang af vinduer mod gade		
31.04	Maling af vinduer, gård (2008)		2
	Udførelse af overfladebehandling og snekergennemgang af vinduer mod gård

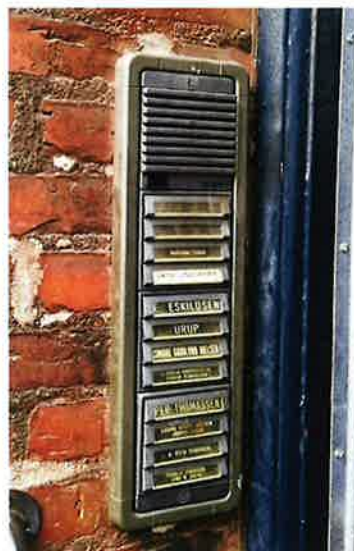
64 Kommunikationsanlæg (dørtelefonanlæg)

Ejendommens dørtelefonanlæg er af ældre dato. Der kan stadigvæk fås reservedele, men det må forventes at anlæggene skal erstattes med nye i 2021 - 2022.

64.01	Nyt dørtelefonanlæg, video		5
	Dørtelefonanlæg er ældre og der kan stadigvæk fås reservedele - Ved udskiftning anbefales at tilføje video.		
91	Vedligeholdelsesplan

I forbindelse med udskiftningen anbefales det at overveje anlæg med video.
